## RAPORT DE INVESTIGARE

al incidentului feroviar produs la data de 14.03.2021, între stația CFR Lunca Ilvei și hm Leșul Ilvei, secția de circulație Suceava – Ilva Mică, în circulația trenului de marfă nr.90759 (locomotivă izolată EA 1083) aparținând operatorului de transport feroviar MMV Rail România SA, manifestat prin desprinderea unui element suspendat de la locomotivă și lovirea a 21 de inductori din cale

*Raport de investigare – ediție finală  
20 Iulie 2021*

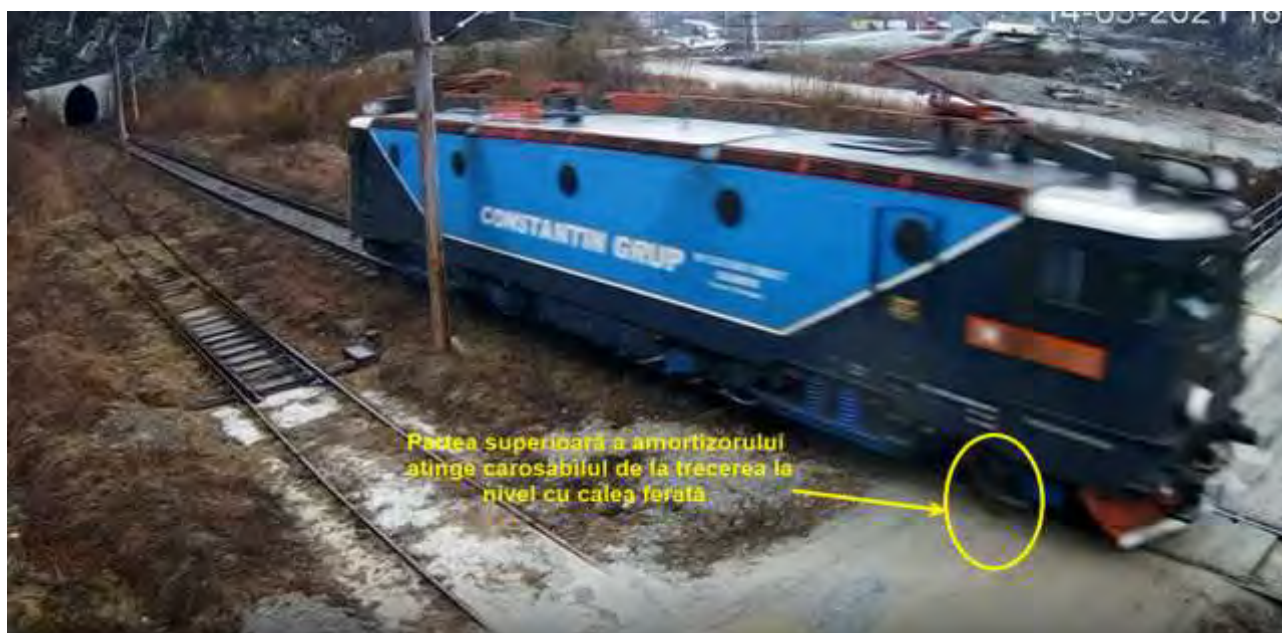
Foto nr.8 – Captură de pe imagini video la trecerea prin pasajul de la km.13+568  
Trenul de marfă nr. 90768 (al doilea cuplu) a plecat din stația CFR Salva la 19°:39:46".
