## RAPORT DE INVESTIGARE

al incidentului feroviar produs la data de 22.06.2021, între hm Coșna și hm Leșul Ilvei, secția de circulație Suceava – Ilva Mică (linie simplă, electrificată, interoperabilă), pe raza de activitate a Sucursalei Regionala CF Iași, în circulația trenului de călători nr.1765 (aparținând operatorului de transport feroviar SNTFC “CFR Călători” SA), manifestat prin desprinderea unui element suspendat de la locomotiva de remorcare EA 546 și lovirea a 13 inductori din cale

*Raport de investigare – ediție finală  
04 Noiembrie 2021*

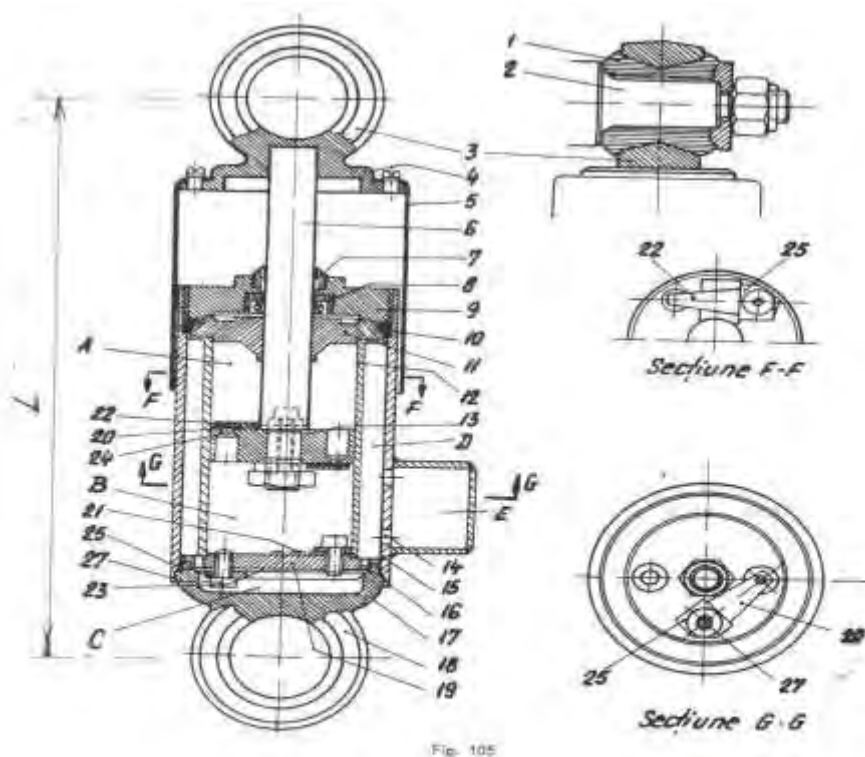
Fig. 105

Conform fișei tehnologice nr.E-M 10/1984 elaborată de ICPTT, lungimea minimă a amortizorului (în stare comprimată) este de  $338\pm 3$  mm iar lungimea maximă (în stare liberă de sarcini) este de  $485\pm 3$  mm.

Lungimea maximă 338 ± 3 mm  
 Conforma fișei tehnologice Nr. E-M 10/1984  
 elaborată I.C. P.T.T. - 1984 119
