## RAPORT DE INVESTIGARE

al incidentului feroviar produs la data de 08.07.2021  
în stația de metrou Eroilor

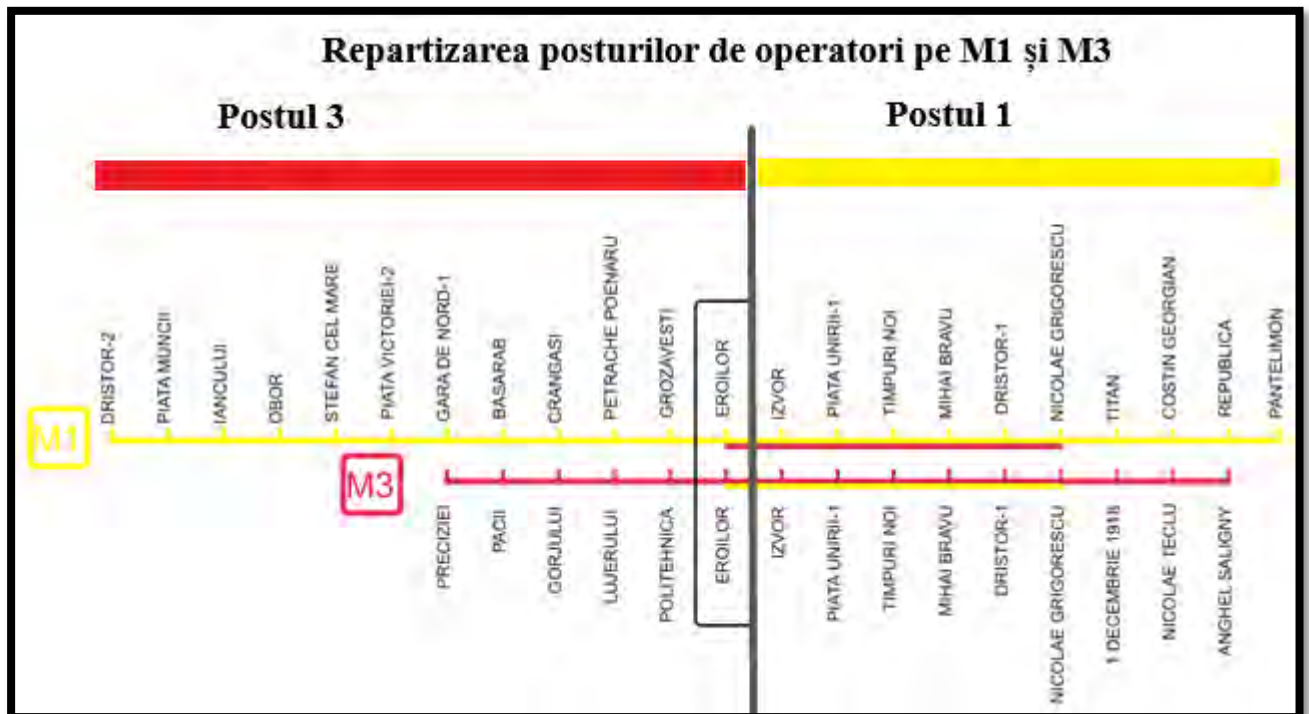
Foto nr.7- Magistrala 1 și Magistrala 3

- Operatorul de mișcare își desfășoară activitatea în cadrul dispeceratului. La nivelul dispeceratului se află 2 operatori de circulație pentru 2 magistrale de circulație (M1- Pantelimon - Dristor2 și M3 – Anghel Saligny - Preciziei). Zonele de urmărire pe monitor /retroproiector de desfășurare a circulației a fiecărui operator este delimitată de stația Eroilor.

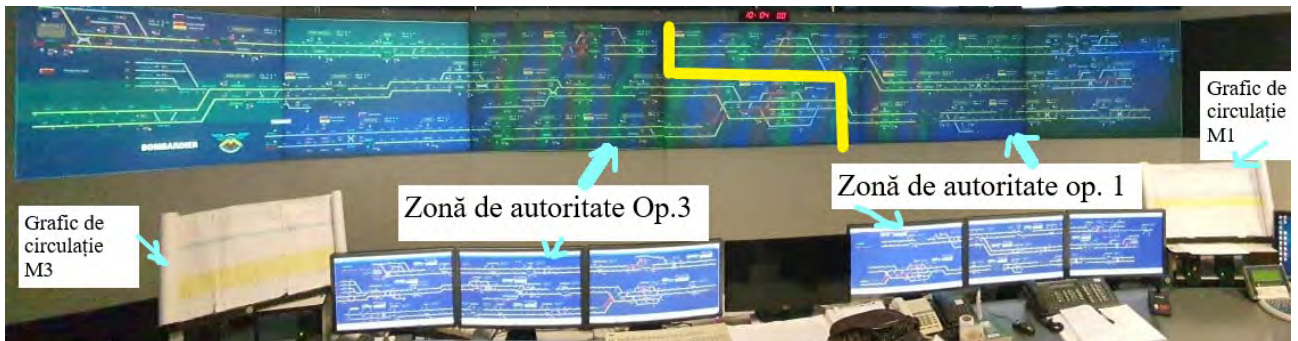
Foto nr.8 – Zonele de autoritate ale operatorilor

Parcursurile efectuate sunt identificate prin trasa de culoare galbenă, ocuparea cu tren a secțiunilor de cale este semnalizată prin culoarea roșie iar identificarea trenurilor este descrisă mai jos:

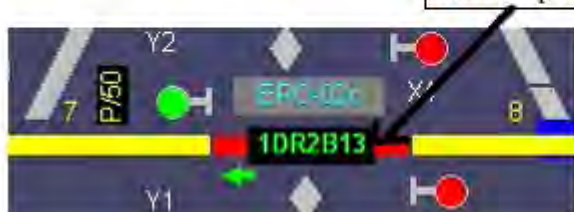
Foto 9-Reprezentare TEM

Secțiune de cale ocupată cu TEM:  
 1 - Magistrala  
 DR2 - Direcția de mers: Dristor 2  
 B - Tren BM2/21  
 13 - Numărul trenului din graficul de circulație
