RAPORT DE INVESTIGARE

al incidentului feroviar produs pe raza de activitate a Sucursalei Regionale de Căi Ferate Brașov în data de 08.09.2021, în stația CFR Rupea, în circulația trenului de marfă nr.21844 aparținând SNTFM „CFR Marfă” SA, prin lovirea cutiei capacului dispozitivului DAM și a barei de manevrare a schimbătorului de cale nr.6 din stația CFR Rupea de către suportul portsabot al timoneriei de frână a unui vagon din compunerea trenului

*Raport final
28 octombrie 2021*

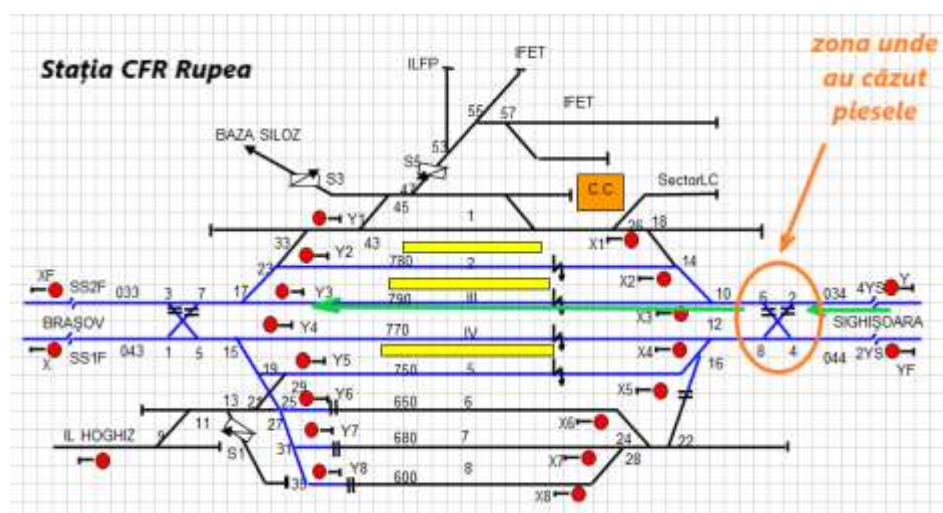
Foto nr.2

Figura nr.2 – Stația CFR Rupea

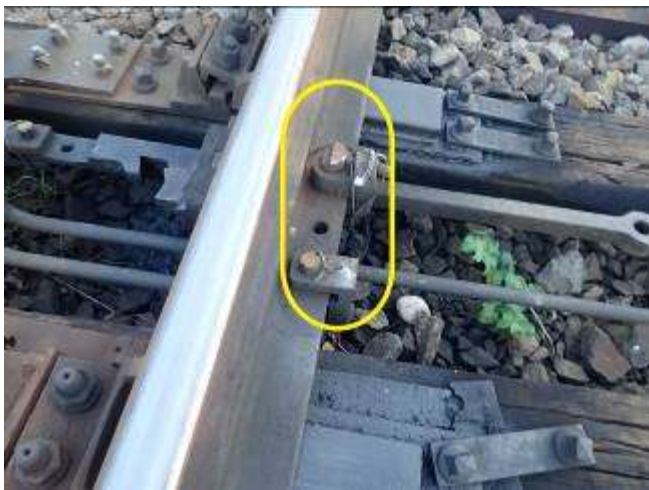
Foto nr.3

- trenul a circulat de la km 243+617 cu axa triunghiulară îndoită, atârând și lovind elementele suprastructurii căii, primele fiind bolțurile de la prima și a doua înzăvorâre a aparatului de cale nr.2 – *foto nr.3*;
- următoarele elemente lovite au fost: buloanele verticale pe o distanță de circa 12,60 m de la a doua înzăvorâre, pana de la inima aparatului de cale, buloanele verticale pe o distanță de circa 7,20 m de la pană, contrașina de la inima aparatului de cale nr.2 – *foto nr.4*, JIL-ul de polaritate de la aparatul de cale nr.6, eclisa de la călcâiul acului drept și eclisa specială de la aparatul de cale nr.6 și capacul dispozitivului auxiliar de manevrare DAM, acolo unde s-a și găsit port sabotul și sabotul de la vagonul implicat – *foto nr.1,2*.
