RAPORT DE INVESTIGARE

al accidentului feroviar produs la data de 05.01.2024, pe raza de activitate a Sucursalei Regionale de Căi Ferate Craiova, la intrare în stația CFR Turceni, pe schimbătorul de cale nr.47, prin deraierea celui de al doilea boghiu al vagonului nr.31536651420-7, din compunerea trenului de marfă nr.65096

*Raport de investigare final
20 decembrie 2024*

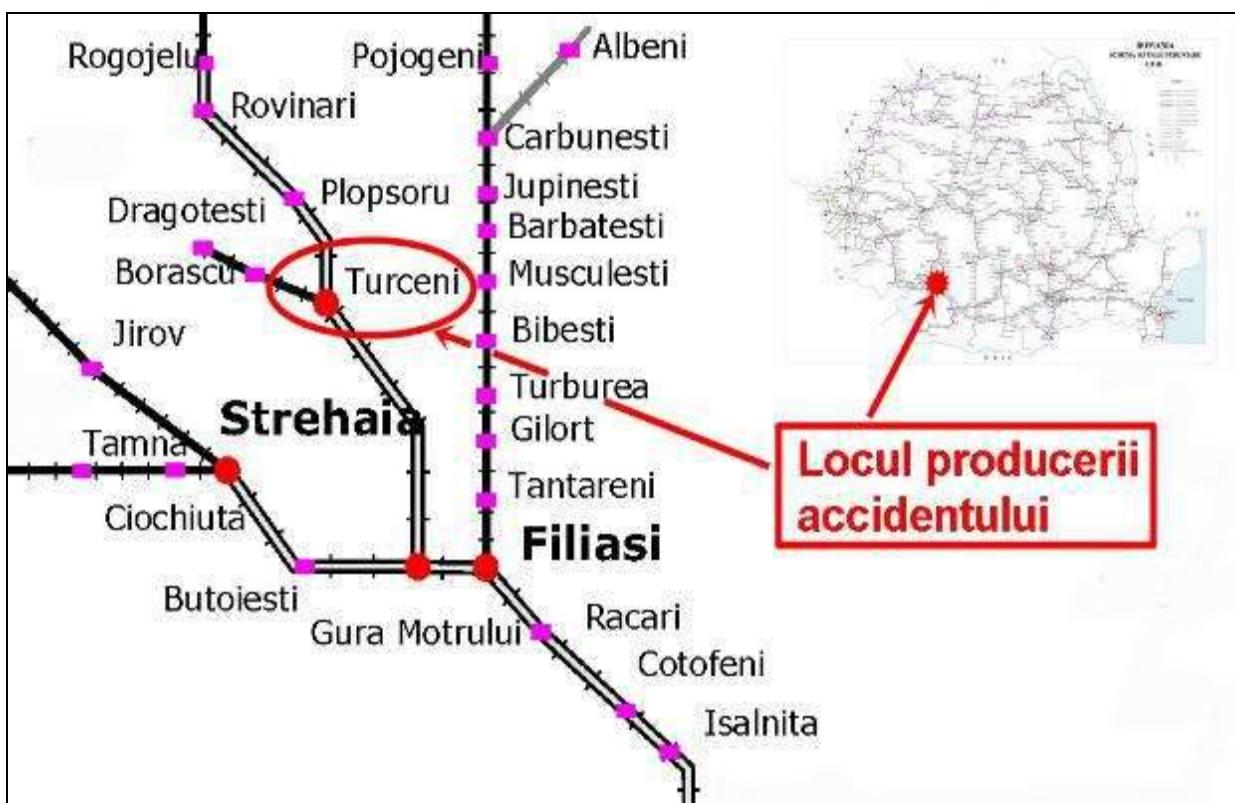
În parcursul comandat pentru trenul de marfă nr.65096, schimbătorul de cale nr.47 a fost manevrat în poziție „pe abatere” și a fost atacat pe la vârful schimbătorului.

Deraierea vagonului nr.31536651420-7, aflat al 18-lea din compunerea trenului, a fost inițiată pe schimbătorul de cale nr.47, la o distanță de 7,3 m de prima joantă a schimbătorului, fiind produsă prin cădere între firele căii a roții din dreapta, sens de mers, de la a treia osie a vagonului.
