Nr.1110/ 328 /2019

NOTĂ

privind accidentul feroviar produs la data de 26.05.2019, în stația CFR Milova

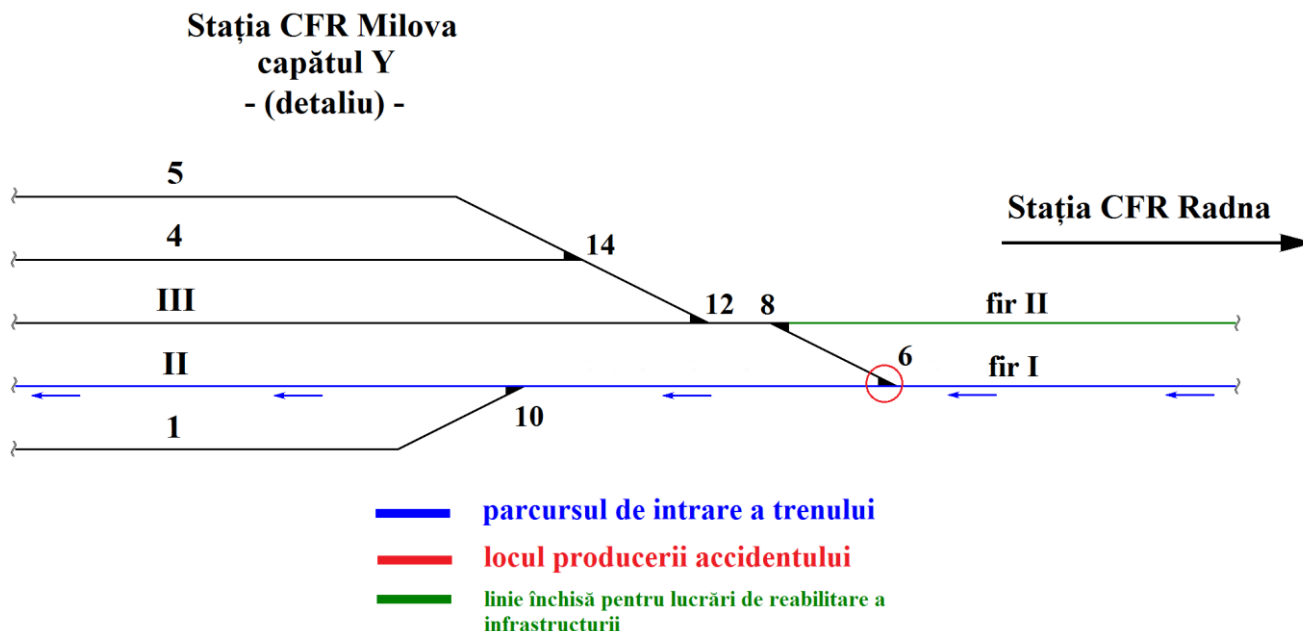
Accidentul feroviar s-a produs în stația CFR Milova, în cuprinsul schimbătorului de cale nr.6, pe parcursul de primire cu acces la linia II directă, acoperit de semnalul de intrare YF cu indicația de chemare, din firul I al liniei curente Milova-Radna.

Linia curentă firul II dintre stațiile CFR Milova-Radna era închis pentru lucrări de reabilitare a infrastructurii feroviare.
