Nr.1110/ 414 /2019

NOTĂ

privind accidentul feroviar produs la data de 29.06.2019, în halta de mișcare Mehadia, pe linia 2 abătută

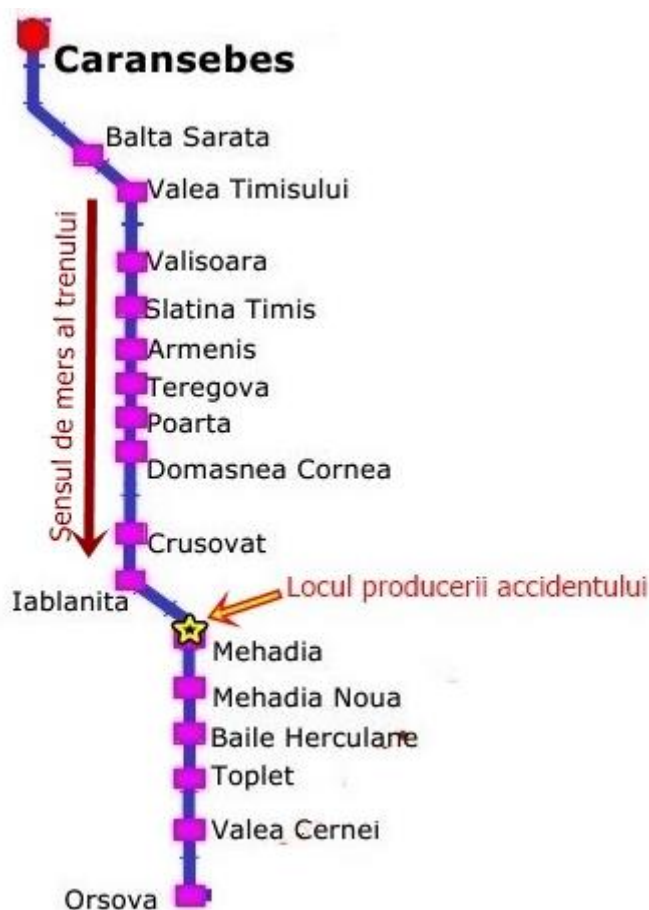
La data de 29.06.2019, ora 22:15, pe raza de activitate a **Sucursalei Regionala CF Timișoara**, secția de circulație Orșova - Caransebeș (linie simplă electrificată), în halta de mișcare Mehadia km 409+635, pe linia 2 abătută, în circulația trenului de marfă nr.50826 (aparținând Operatorului de Transport Feroviar OTF Express Forwarding SRL), remorcat cu locomotiva EA 080-4, s-a produs deraierea locomotivei de remorcare EA 080-4 de ambele boghiuri, a locomotivei inactive de la roată DA 899-4 de primul boghiu în sensul de mers și de prima osie de la al doilea boghiu și a vagonului nr.33874771932-0 (primul după locomotive) de roata 1 (partea stângă în sensul de mers) a primei osii de la primul boghiu între firele caii.
