Nr.1110/ 554 /2019

NOTĂ

privind incidentul feroviar produs la data de 08.09.2019,
între haltele de mișcare Rădoiești și Atârnați,
la trecerea la nivel de la km.90+610

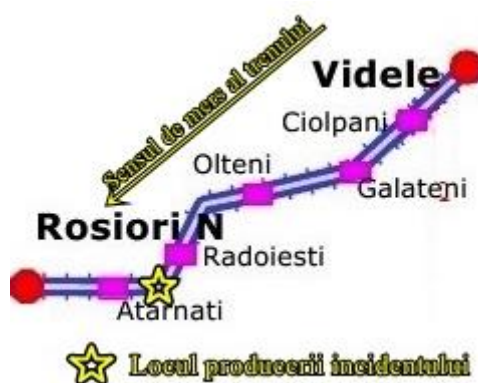
La data de **08.09.2019**, ora 23:42, pe raza de activitate a **Sucursalei Regionala CF Craiova**, secția de circulație Roșiori Nord-Videle, între haltele de mișcare Rădoiești și Atârnați, la trecerea de nivel prevăzută cu instalații automate de semnalizare rutieră cu semibariere - tip BAT, de la km.90+610, în circulația trenul de marfă nr.20272-1, remorcat cu locomotiva ES 110, aparținând operatorului de transport feroviar Rail Cargo Carrier Romania SRL, s-a produs lovirea unei dale de beton aflată în amenajarea trecerii la nivel, cu apărătorul de animale (plugul) locomotivei.

După trecerea prin halta de mișcare Rădoiești, în jurul orei 23:42, la trecerea de nivel prevăzută cu instalații automate de semnalizare rutieră cu semibariere - tip BAT, de la km.90+610, s-a produs lovirea unei dale de beton aflată în amenajarea trecerii la nivel, cu apărătorul de animale (plugul) locomotivei.
