NOTĂ

privind accidentul feroviar produs la data de 30.09.2019, pe secția de circulație Strehaia – Orșova, între stația Drobeta Turnu Severin Mărfuri și halta de mișcare Valea Albă, km 350+962

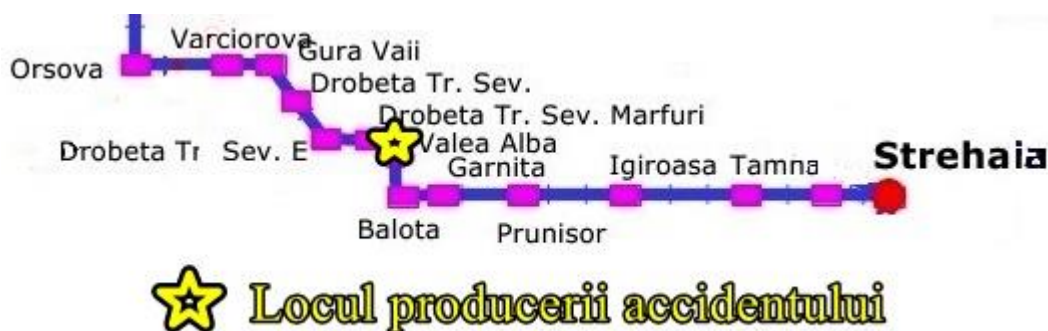
La data de **30.09.2019**, ora 08:15, pe raza de activitate a **Sucursalei Regionale CF Craiova**, secția de circulație Strehaia-Orșova (linie simplă electrificată), între stația CFR Drobeta Turnu Severin Mărfuri și halta de mișcare Valea Albă, la km 350+962, în circulația trenului de marfă nr.33321-2 (aparținând operatorului de transport feroviar SNTFM „CFR MARFĂ” S.A.), tren compus din locomotiva de remorcare EA 043, 41 vagoane tip G încărcate și locomotivele intercalate (EA 239 și EA 869), s-a produs deraierea de ambele osii și răsturnarea vagonului nr.215315038442, al 10-lea de la locomotivă, deraierea de ambele osii a vagonului nr.215315024160, al 11-lea de la locomotivă și deraierea de prima osie, în sensul de mers al trenului, a vagonului nr.21535021075, al 12-lea de la locomotivă.
