Nr.1110 / 657 / 2019

## NOTĂ

privind accidentul feroviar produs la data de 27.10.2019  
în stația CFR Ișalnița în circulația trenului de marfă nr. 50402

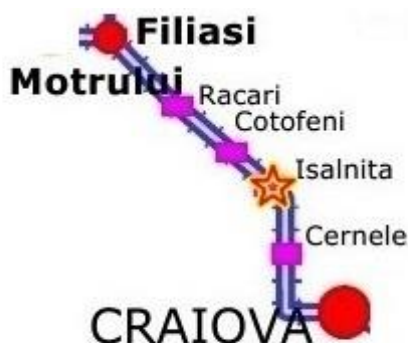
★ **Locul producerii accidentului**

La data de **27.10.2019**, ora **20:00**, pe raza de activitate a **Sucursalei Regionale CF Craiova**, secția de circulație Craiova – Filiași (linie dublă, electrificată), în stația CFR Ișalnița, la linia 5 abătută, la **km 261+880**, s-a produs un incendiu la locomotiva **EA 010**, care remorca trenul de marfă **nr.50402** (aflat în staționare), ce aparține operatorului de transport feroviar UNICOM TRANZIT SA.
