Nr.1110 / 48 / 2020

## NOTĂ

### privind accidentul feroviar produs la data de 25.01.2020 între stația CFR Bănița și halta de mișcare Merișor în circulația trenului de marfă nr.80460

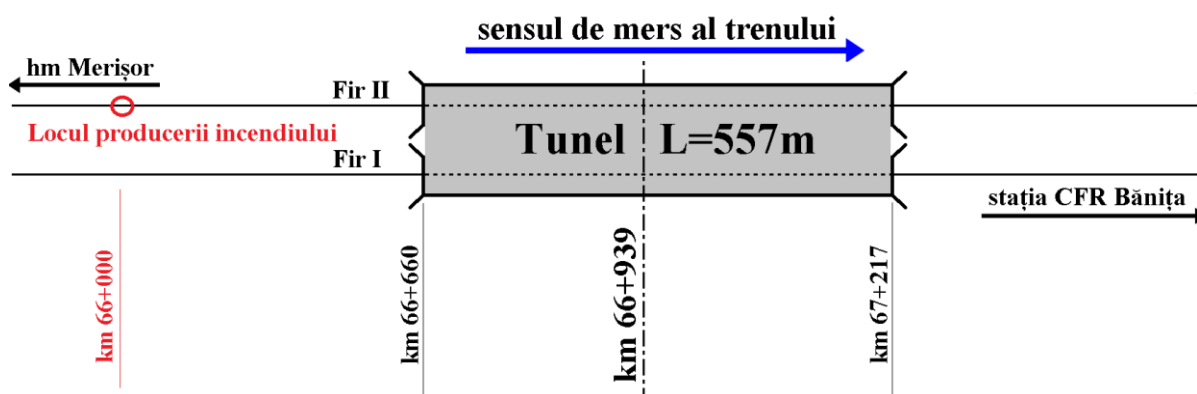
Linia curentă dintre halta de mișcare Merișor și stația CFR Bănița este linie dublă, electrificată. În zona producerii accidentului feroviar, traseul în planul orizontal al căii este în aliniament iar profilul în lung are declivitatea de 16 ‰, rampă în sensul de mers al trenului.
