ORGANISMUL DE INVESTIGARE FERROVIAR ROMAN

RAPORT DE INVESTIGARE

al incidentului feroviar produs
în halta de mișcare Târnavele la data de 6/7.04.2013

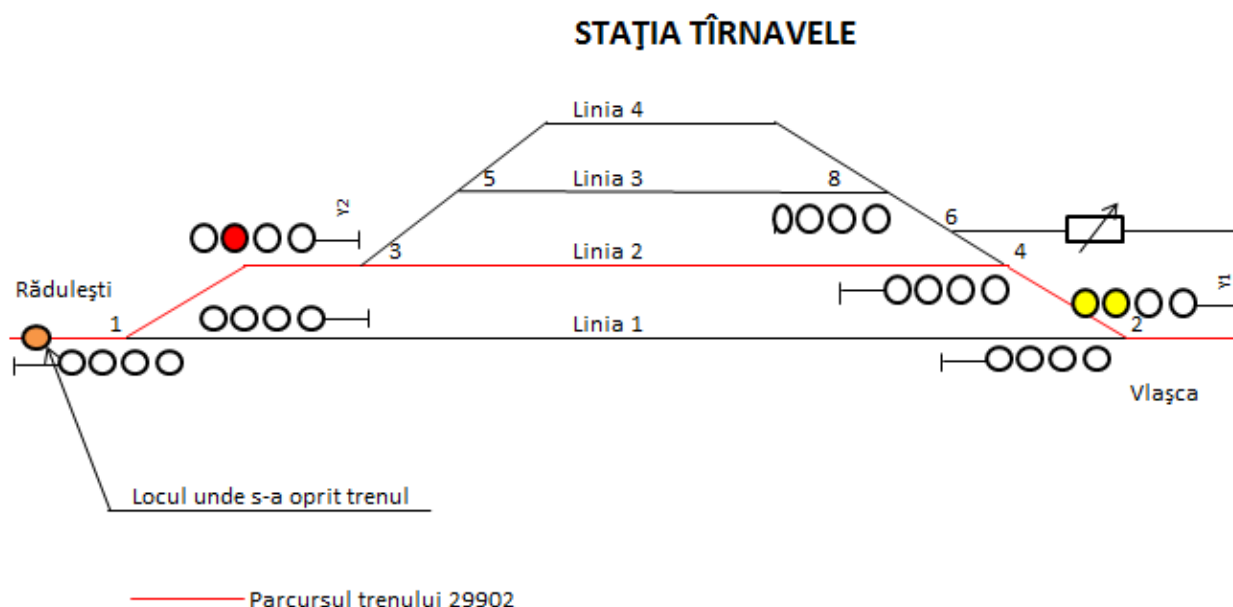
Incidentul feroviar a constat în depășirea semnalului de ieșire Y2 al HM Târnavele de către trenul de marfă nr.29902 aparținând Cargo Trans Vagon SA.
