## RAPORT DE INVESTIGARE

al incidentului feroviar produs la data de 24.05.2018, de pe raza de activitate a Sucursalei Regionale de Căi Ferate Brașov în stația CFR Predeal, prin scăparea unui grup de 9 vagoane în timpul manevrării acestora cu locomotiva EA 386

*Ediție finală  
20 mai 2019*

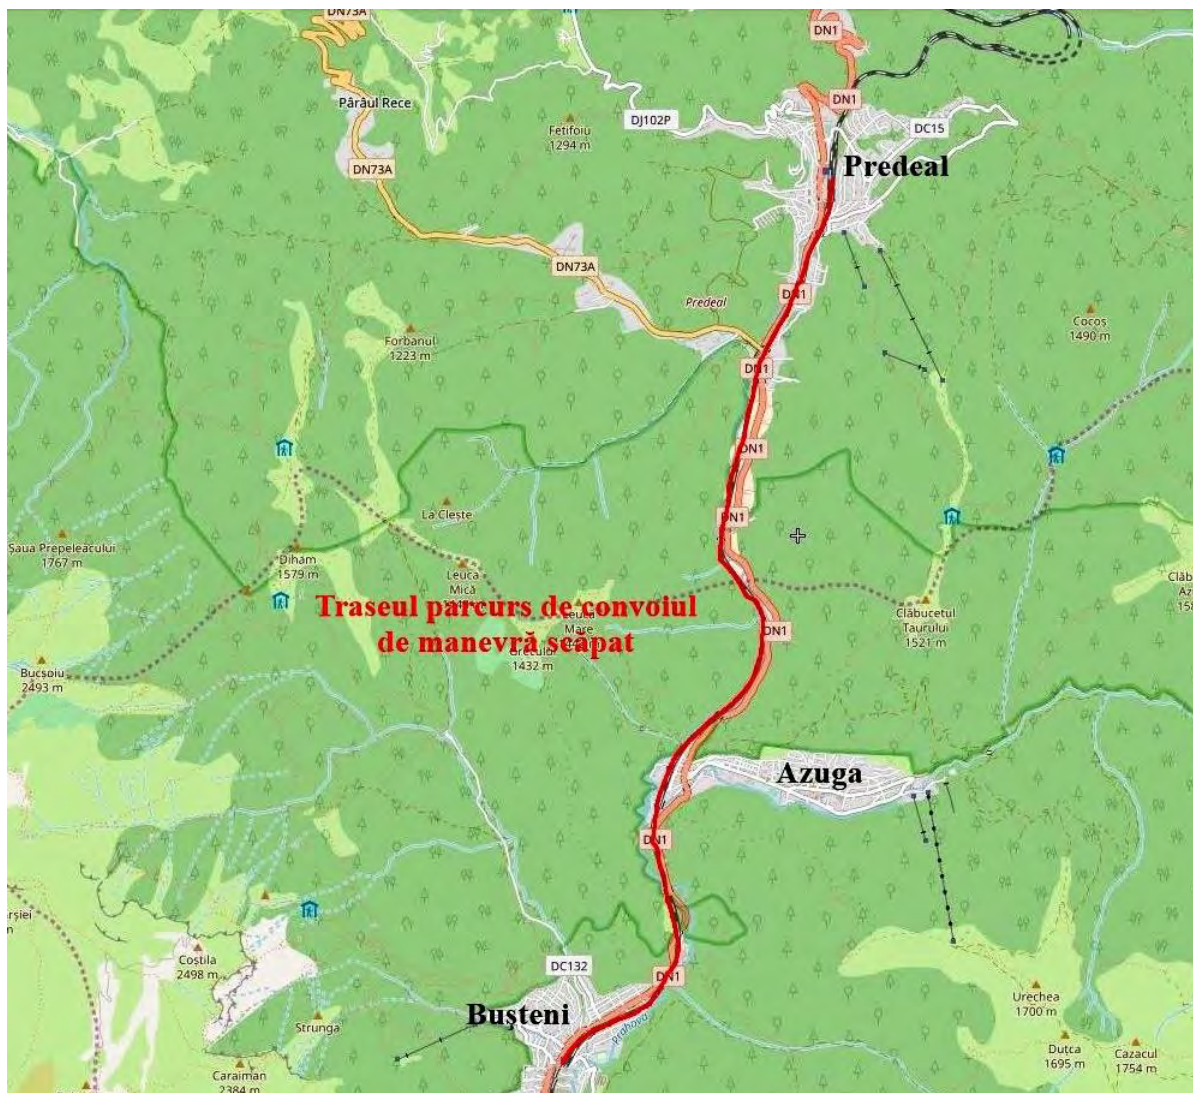
La data de 24.05.2018, ora 19:55, pe raza de activitate a Sucursalei Regionale CF Braşov, secţia de circulaţie Braşov – Ploieşti Vest (linie dublă electrificată), în staţia CFR Predeal, în timpul manevrării unui grup de 9 vagoane, cu locomotiva EA 386 aparţinând operatorului de transport feroviar de marfă SC Unicom Tranzit SA, s-a produs scăparea acestor vehicule feroviare de la linia nr.2 a staţiei CFR Predeal şi înscrierea acestora pe firul II de circulaţie către staţia CFR Azuga. După parcurgerea unei distanţe de aproximativ 11 km, ca urmare a măsurilor de frânare luate de către mecanicul de locomotivă, grupul de vagoane a fost oprit în jurul orei 20:08, în staţia CFR Buşteni, la km.132+200.

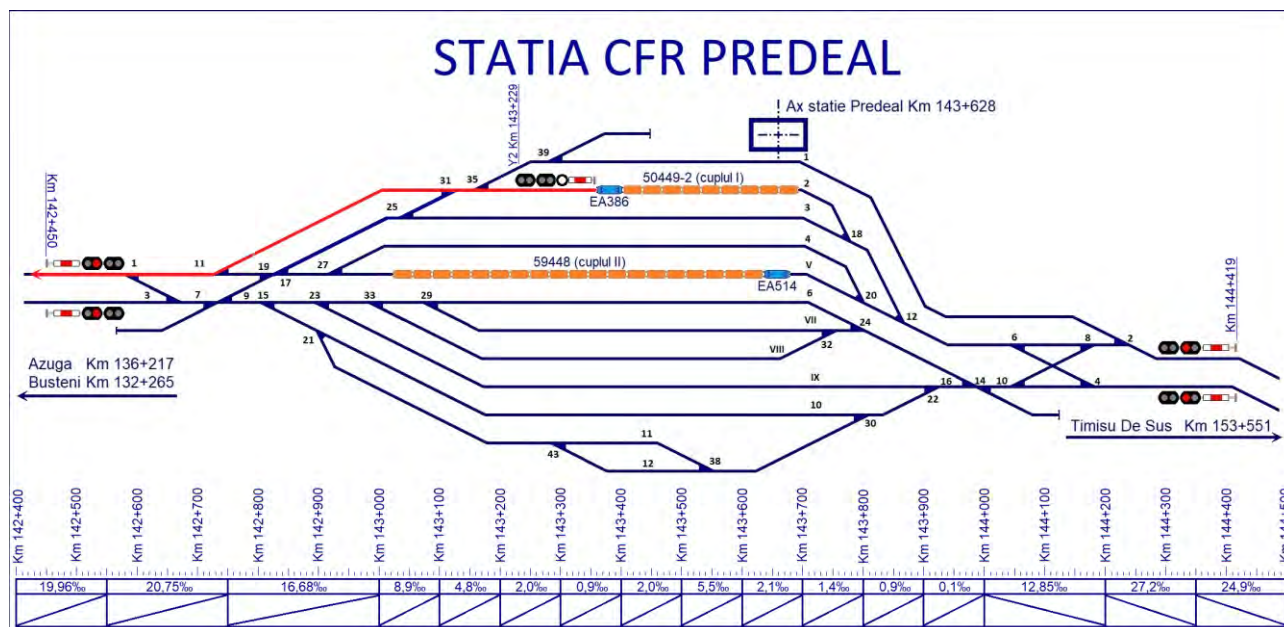
Incidentul feroviar s-a produs în capătul X al stației CFR Predeal, la manevra efectuată prin tragere cu locomotiva EA 386 a unui grup de 9 vagoane aflate la linia 2. Vehiculele au fost scăpate pe parcursul efectuat anterior către firul II de circulație în direcția Azuga și au circulat pe acest fir, cu trecere prin stația CFR Azuga, până la stația CFR Bușteni unde au fost oprite pe linia II, la km.132+200.
