**ORGANISMUL DE INVESTIGARE
FEROVIAR ROMÂN
- OIFR -**

**RAPORT ANUAL
2013**

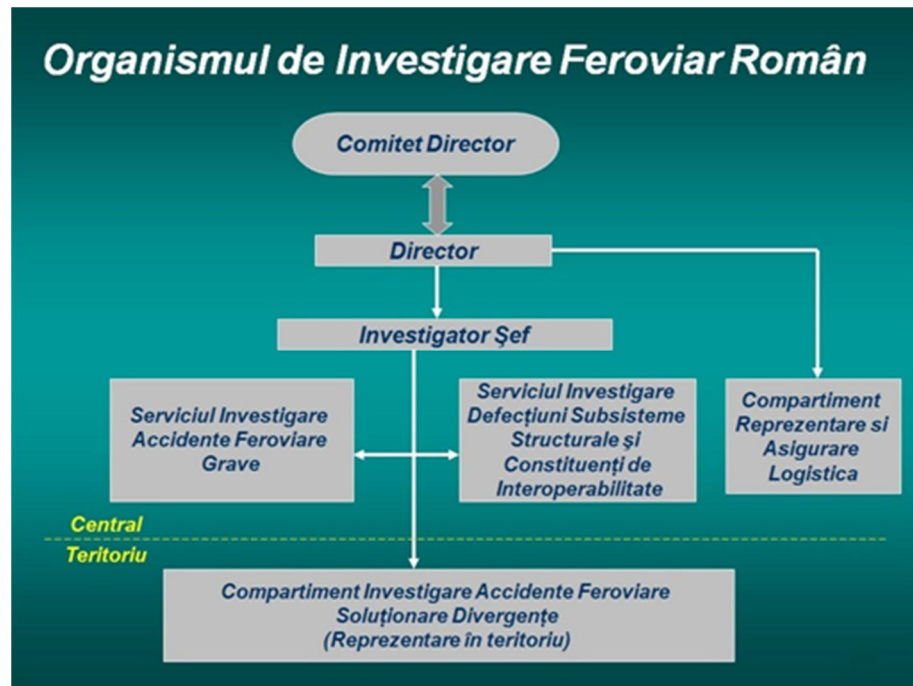
Structura organizatorică actuală a OIFR este cea prezentată în figura de mai jos:
