Nr.1210/ /2026

## NOTĂ

*Privind evenimentul din data de 22.12.2025, produs în stația București Nord prin lovirea cutiilor de distribuție a încălzitoarelor de macaz 5,9,10,11 din stația București Nord, eveniment avizat ca incident feroviar în circulația trenurilor*

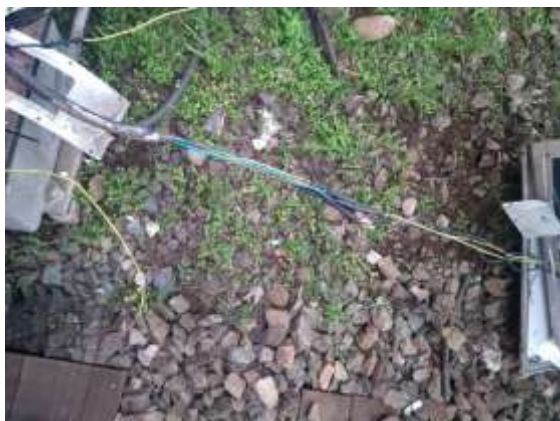
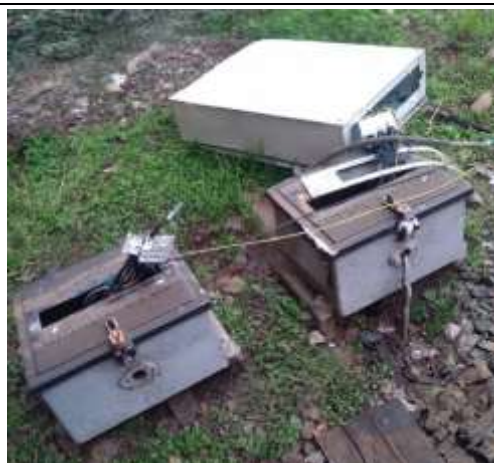
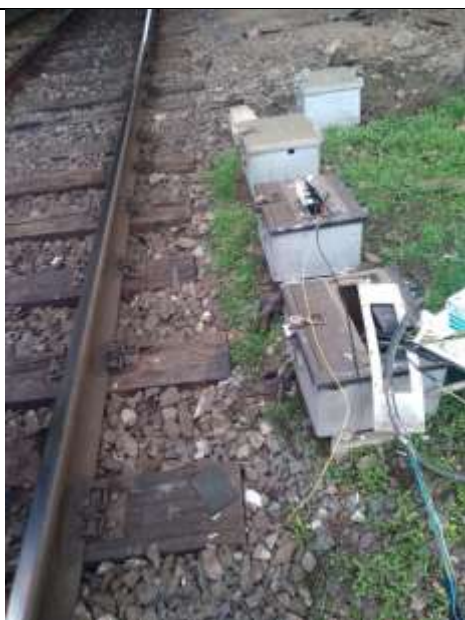
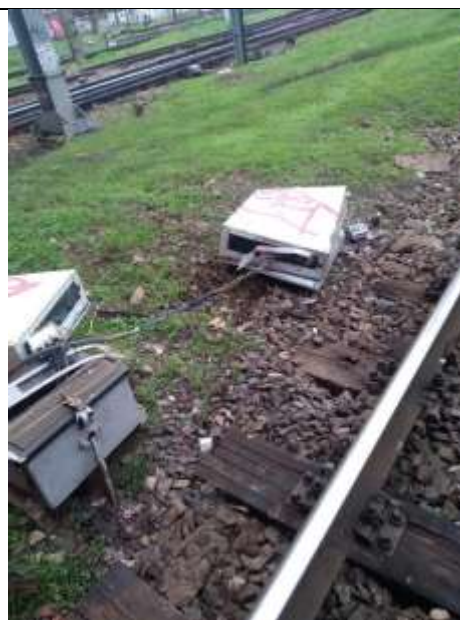
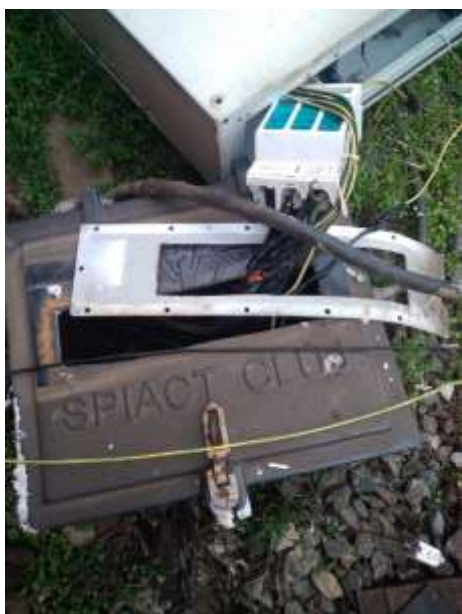
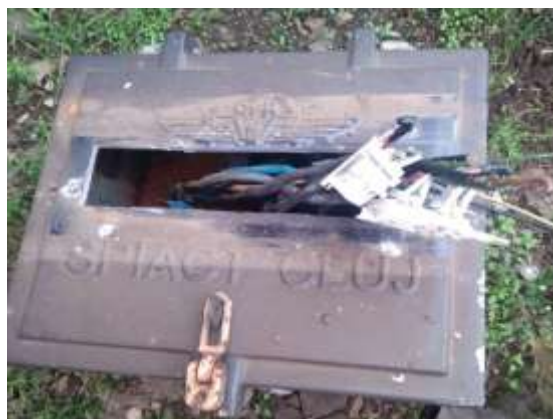
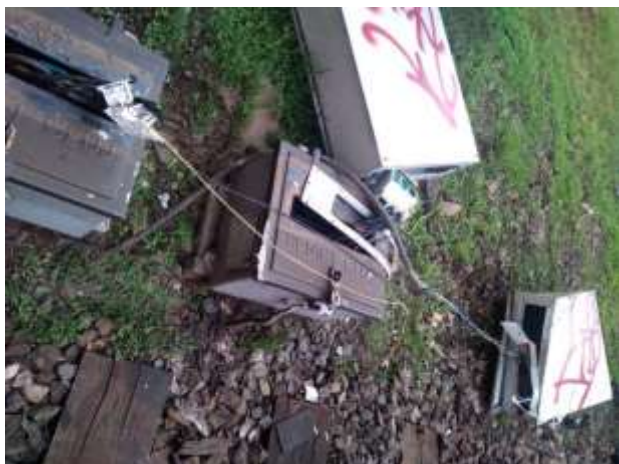
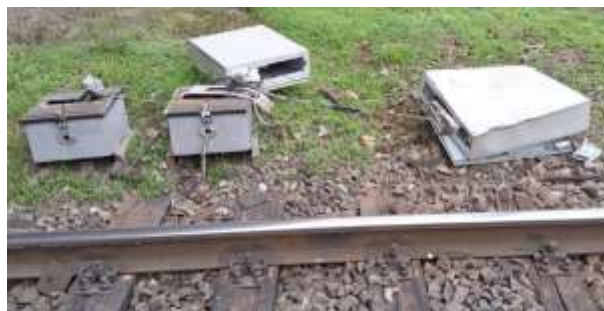
.În urma verificărilor efectuate pe teren, au fost identificate urme de lovire urmate de căderea cutiilor de distribuție din suportii de prindere.

**Fotografii cu pagubele produse la încălzitoarele de macaz**

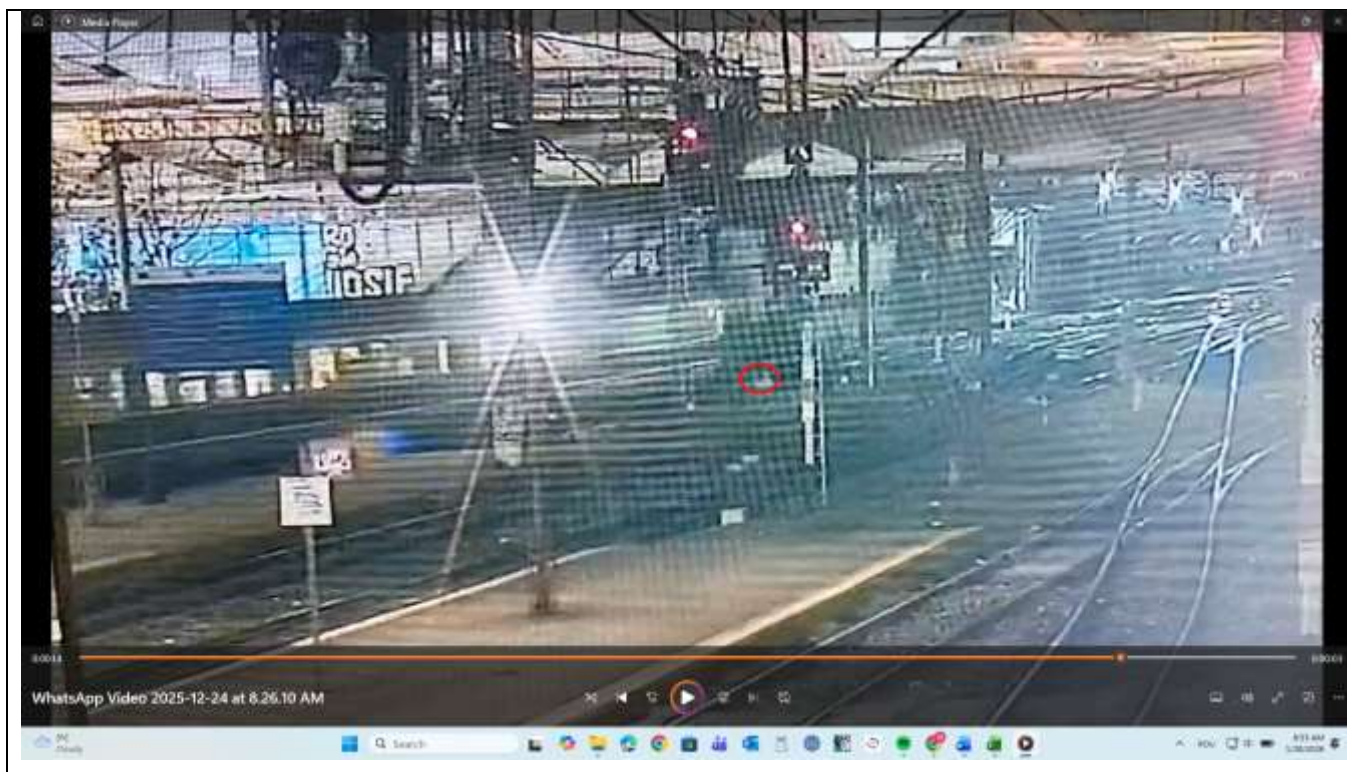
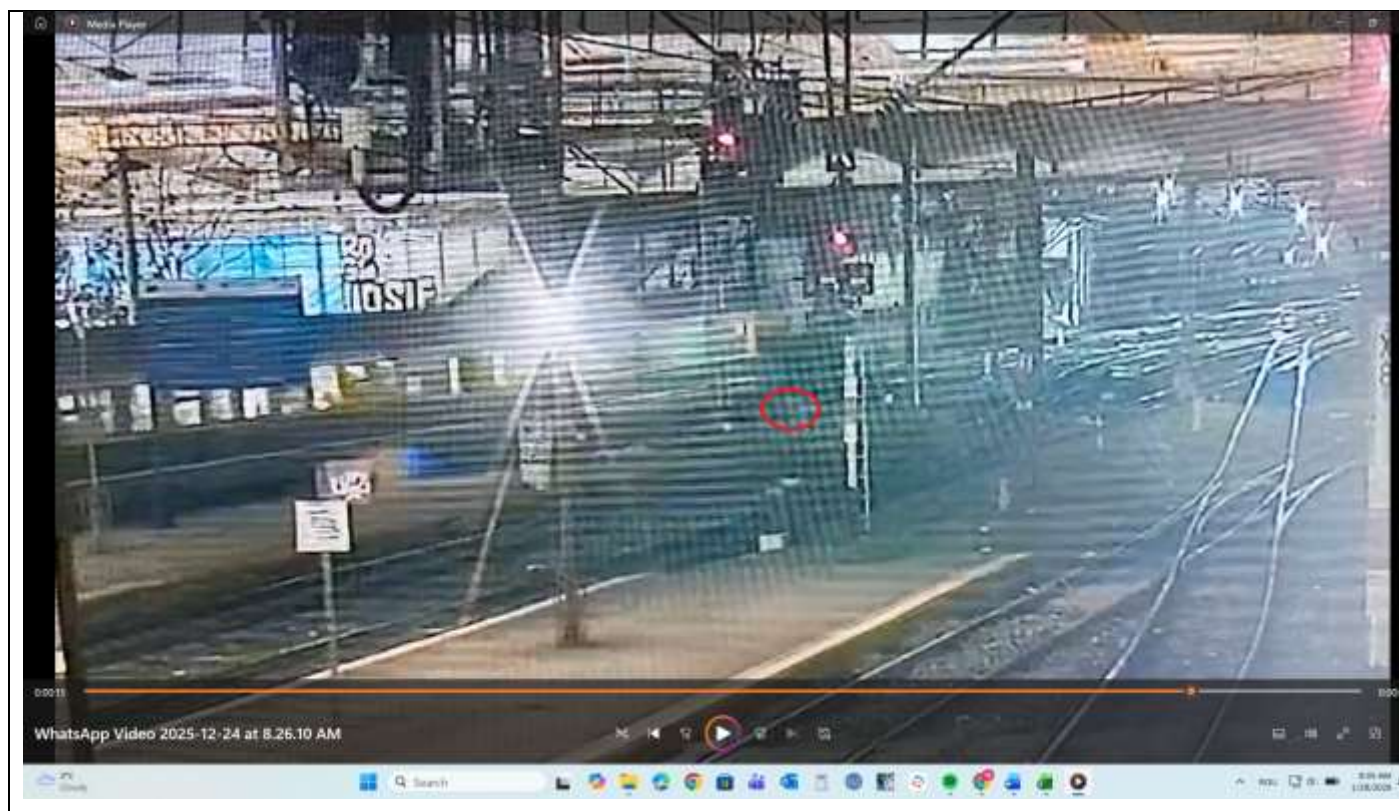
Pentru identificarea trenului care ar fi putut produce lovirea s-a procedat la verificarea imaginilor înregistrate de camerele de supraveghere din zonă. Verificările făcute de reprezentanții CNCF „CFR” SA au identificat anumite indicii legate de trenul de călători nr.1654, (aparținând operatorului de transport feroviar SNTFC „CFR Călători” SA) din data de 22.12.2025. Astfel, la momentul în care ultimul vagon al trenului a trecut prin dreptul acestor cutii de distribuție, pe înregistrare apare o imagine foarte scurtă (sub 1s) în care, zona identificată ca fiind cea în care erau încălzitoarele de macaz este iluminată mai puternic. Acesta a fost un indiciu că încălzitoarele au fost lovite de o piesă a ultimului vagon din trenul de călători nr.1654.
